Die Judengasse in Rothenburg Rettung/Sanierung des Anwesens Judengasse 10/12

Eduard Knoll, Rothenburg o.d.T.

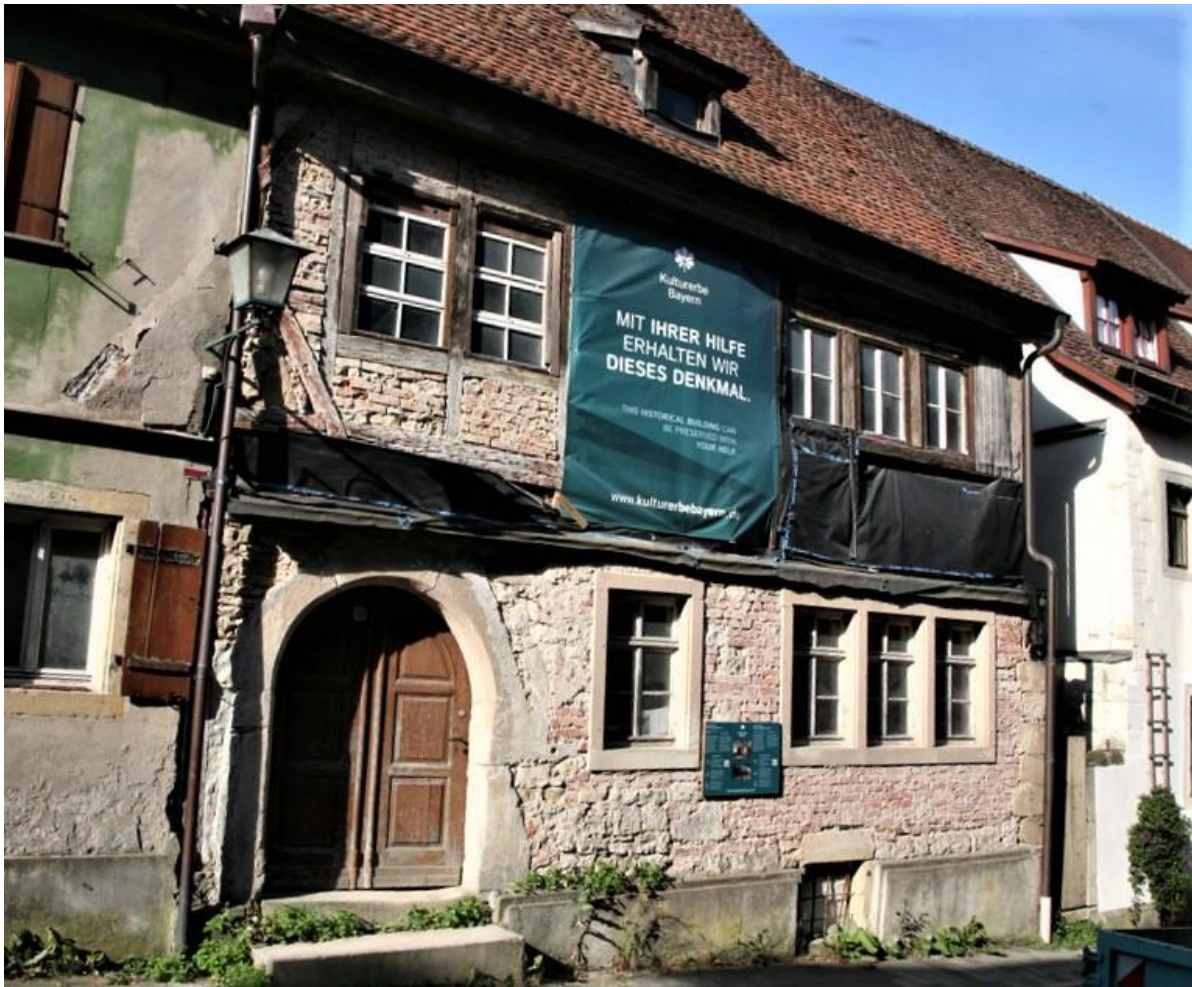
Judengasse 10 – Straßenansicht

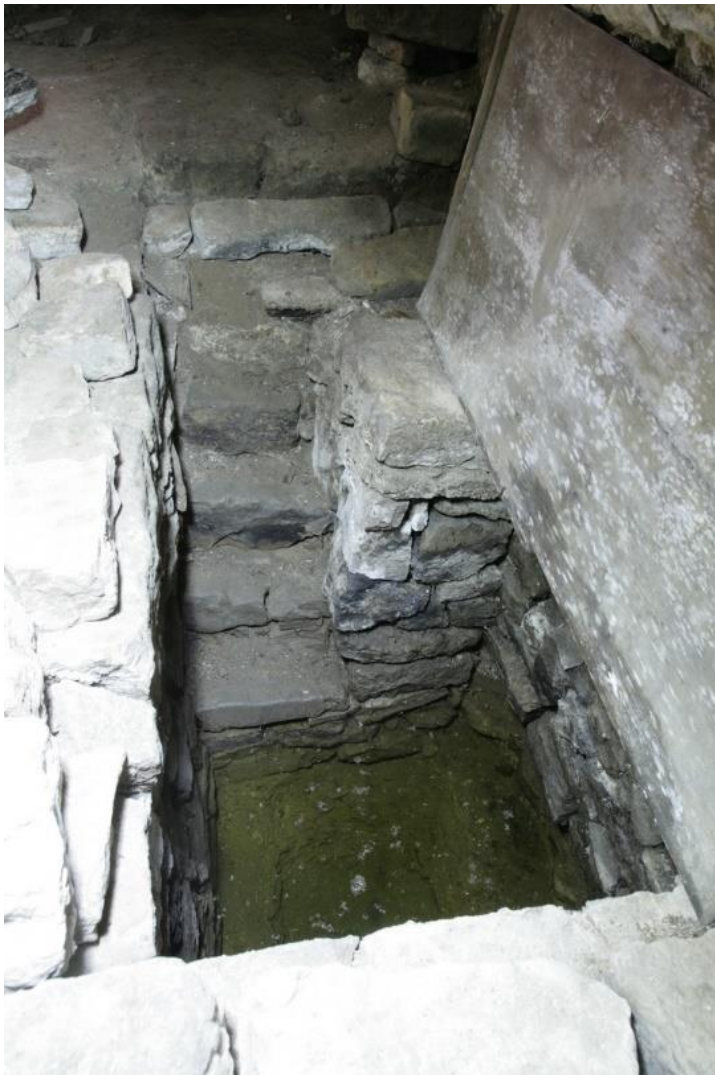
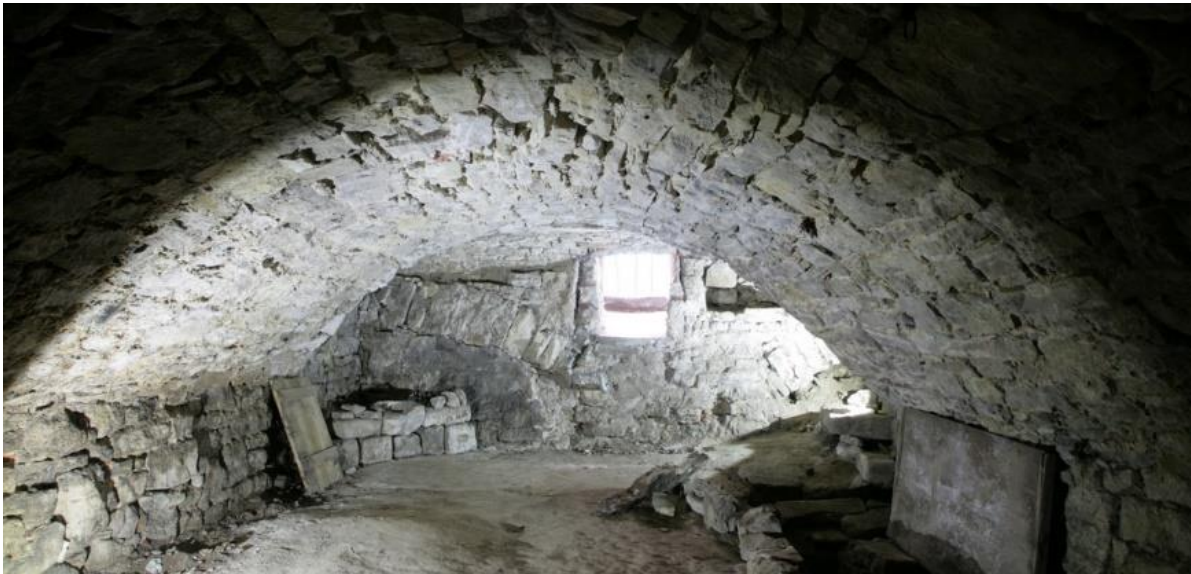
Gewölbekeller mit Blick in Richtung Judengasse, hinten rechts der Zugang vom EG, vorne rechts die Mikwe (Holzdeckel)

Der Gewölbekeller mit der Mikwe ist unmittelbar neben dem Hauseingang über eine Treppe erreichbar. Daraus kann gefolgert werden, dass die Mikwe nicht nur den Bewohnern des Hauses, sondern weiteren Personen, die nicht zur Hausgemeinschaft zählten, zur Verfügung stand. Die Judengasse weist ein starkes Gefälle auf. Das Haus Judengasse 10 liegt am unteren Ende der Gasse. Unter der Stadt finden sich horizontal gelagerte Muschelkalkschichten. Auf der Oberfläche dieser Gesteinsschichten sammelt sich eingedrungenes Niederschlagswasser und fließt in Richtung Taubertal ab. Die Anlage einer Mikwe im Bereich der unteren Judengasse lag nahe, da in diesem Bereich lediglich ca. 1,5 m Erdreich bis zur Felschicht abzutragen waren. (Am oberen Ende der Gasse müssten ca. 10 m bis zur wasserführenden Felsschicht gegraben werden.) Die Höhenlage des Überlaufs der Mikwe mit ca. 1,40 m über ihrem Grund ermöglichte das Untertauchen von Personen. Der heutige, niedrige Wasserstand steht mit der Veränderung des Grundwasserspiegels, bedingt durch den Bau der Ortskanalisation in der Zeit nach 1900, im Zusammenhang. Eine Verwechslung der Mikwe mit einem in der damaligen Zeit üblichen Hausbrunnen ist auszuschließen. Die Hausbrunnen wurden stets rund ausgeführt, zu einem rechteckig erstellten „Brunnen“ wird keine Treppe benötigt. Ein weiteres Indiz für die besondere Nutzung des Kellers ist das Fehlen eines direkten Zugangs zur Gasse. Für Lagerzwecke genutzte Keller besitzen einen direkten Zugang zum Transport von Fässern, Lebensmitteln oder sonstigen Gütern von der Straße in den Keller. Im Gebäude Judengasse 10 besaß die Schildwand des Gewölbekellers seit der Bauzeit keine Öffnung zur Gasse. Im zeitgleich errichteten Nachbarhaus Nr. 12 ist dieser übliche Zugang vorhanden, wenn auch zwischenzeitlich in der Fassade vermauert. Die „besondere Nutzung“ des Kellers im Haus Nr. 10 wird damit zusätzlich belegt.

Haus 10: In der Außenwand zur Judengasse war, bedingt durch die Bogenkonstruktion im Mauerwerk, seit der Bauzeit kein Zugang zur Judengasse möglich. Der breitere Abgang vom EG zum Keller erforderte einen Wechsel der Tragrichtung des Kellergewölbes. Mit der Breite der Kellertreppe wurde eine flach geneigte Tonne, parallel zur Fassade Judengasse, angelegt.

Haus 10: Rechteckiges Wasserbecken mit Treppe, eindeutig als Mikwe identifiziert. Aus der Lage der Treppe vom EG zum Keller mit der unmittelbar neben der Treppe liegenden Mikwe kann geschlossen werden, dass die Mikwe nicht nur den Bewohnern des Hauses Nr. 10 sondern auch weiteren Mitgliedern der damaligen jüdischen Gemeinde zur Verfügung stand.

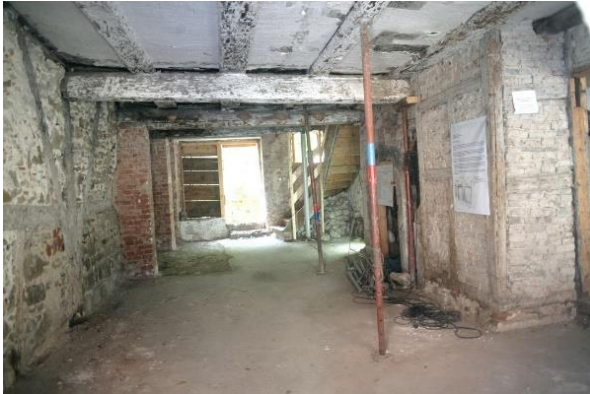
Übersicht Erdgeschoss

Das Erdgeschoss, mit direktem Zugang zu Gewölbekeller/Mikwe neben dem Eingang, besaß ursprünglich hallenartigen Charakter. Der Raum wurde geprägt durch eine Innenstütze und einen noch nicht lokalisierten Treppenaufgang zum Obergeschoss. Ob diese große Halle eine besondere Nutzung für die jüdische Gemeinde darstellte, ist noch ungeklärt. Die offene Feuerstelle wurde nach der Vertreibung der Juden im Jahr 1520 eingebaut. Die bestehenden Zwischenwände im EG stammen aus neuerer Zeit.

Haus 10: Vermutlich ein zusammenhängender großer Raum mit einer Stütze in Raummitte mit dem Abgang zum Gewölbekeller unmittelbar neben der Hauseingangstüre.

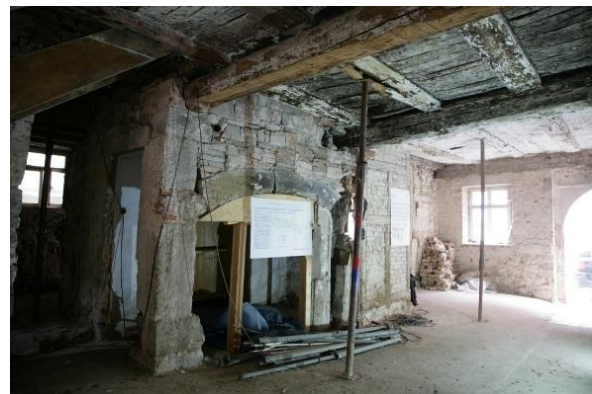
Erdgeschoss Blickrichtung zum Eingang

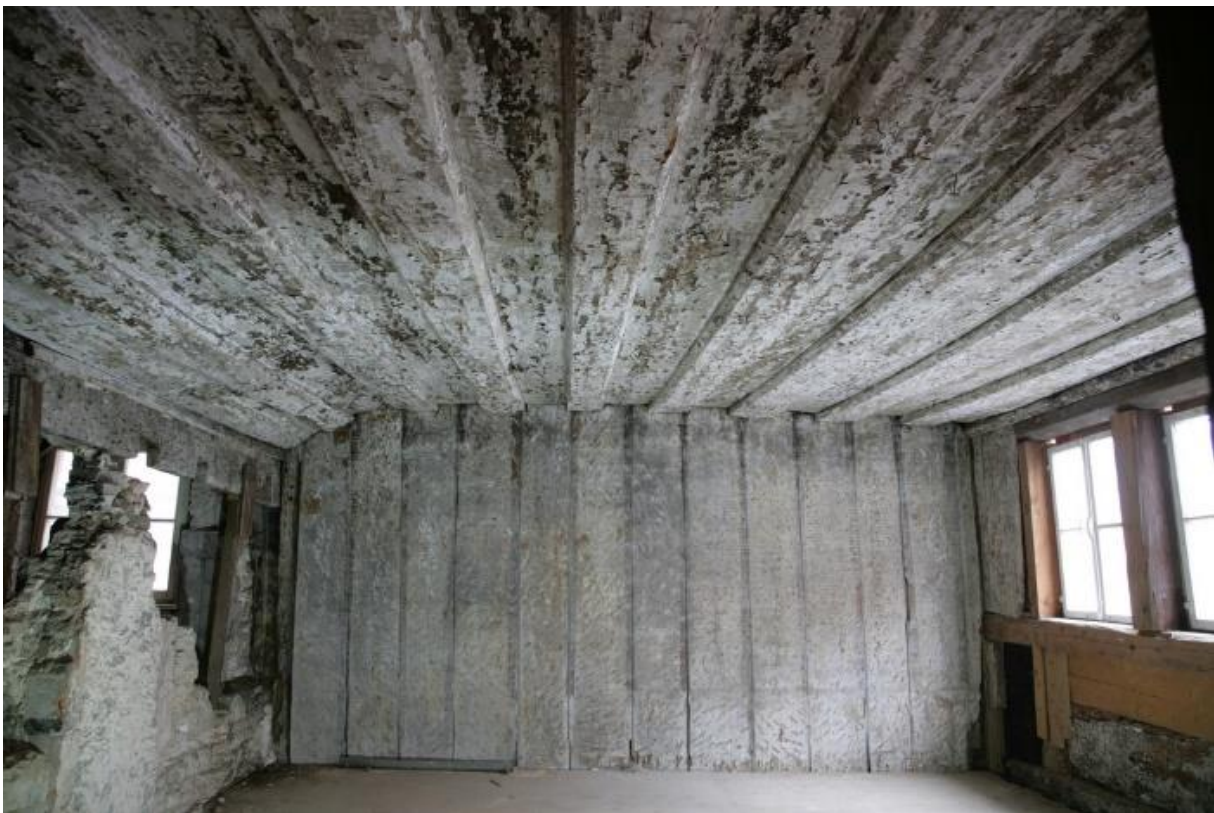
Bohlenstube

Das Obergeschoss wird dominiert von der nahezu vollständig erhaltenen Bohlenstube aus der Bauzeit. Eine Bohlenstube stellt eine in sich geschlossene „Holzschachtel“ unabhängig vom sonstigen Tragwerk des Hauses, mit zusätzlicher Dämmung aus Strohlehm an den Außenflächen, dar. Sie war neben der Küche der einzige beheizbare Raum im Haus. Die Beheizung des Ofens in der Bohlenstube erfolgte von der offenen Feuerstelle in der angrenzenden Küche. Die Grundrissaufteilung im Obergeschoss hat sich seit der Bauzeit kaum verändert und weist noch die mittelalterlichen Strukturen auf.

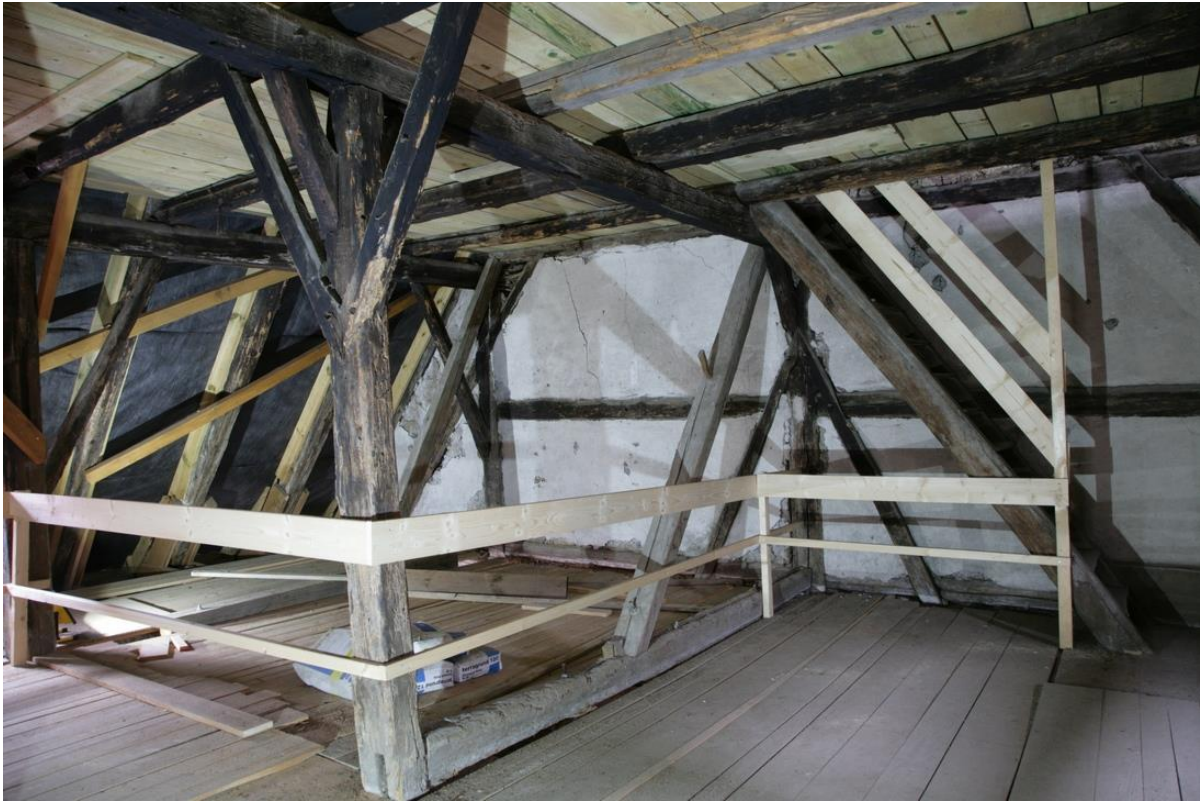
Übersicht Dachgeschoss

Im Dachgeschoß ist der Dachstuhl aus der Bauzeit vollständig erhalten. Die rußgeschwärzten Hölzer sind auf das Fehlen eines Kamins im Mittelalter zurückzuführen. Der Rauch zog aus dem Rauchfang in der Küche über das nicht ausgebaute Dachgeschoß zu einem „Rauchloch“ am Dachfirst ins Freie.

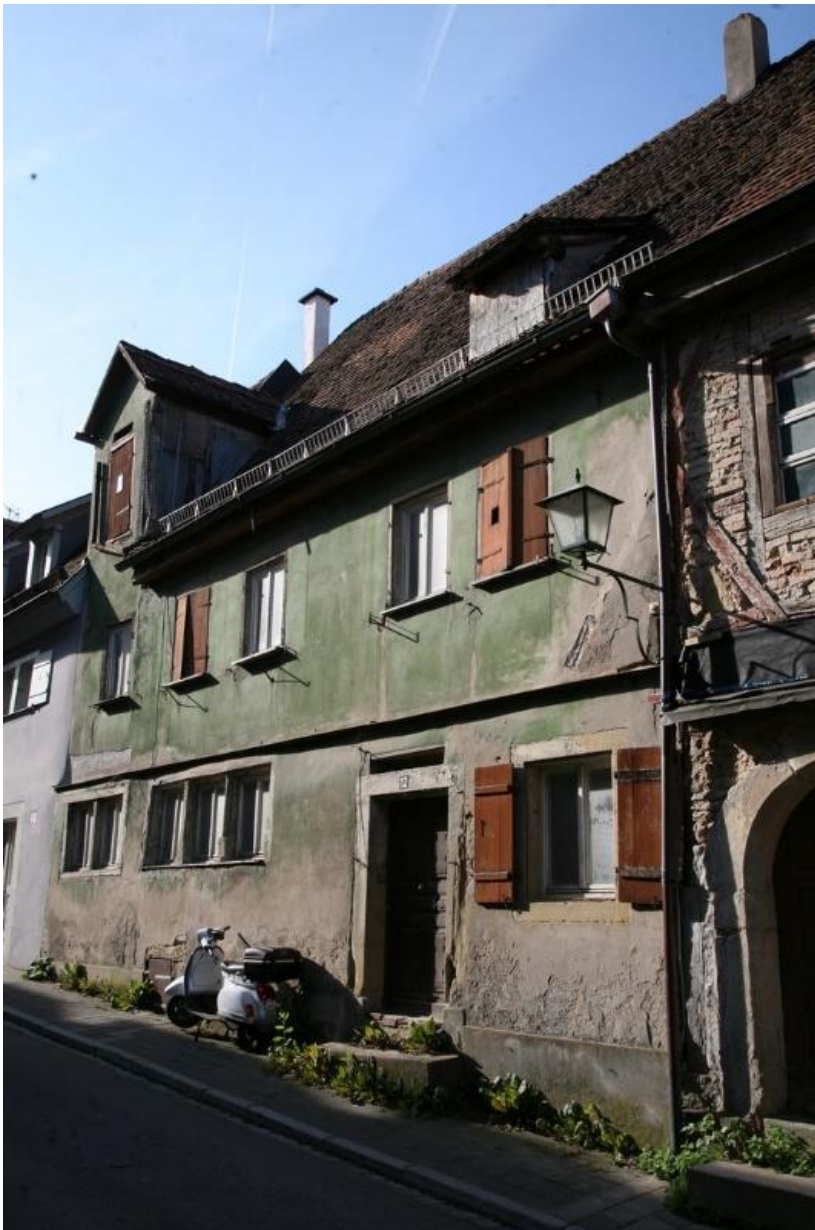
Nord- Straßenfassade Judengasse 12

Judengasse 10 und 12 wurden als Doppelhaus im Jahr 1409/10 von der Stadt errichtet. Das Fachwerkbild der Fassade ist über beide Haushälften durchlaufend vorhanden, auch wenn die Fassade am Haus Nr.12 verputzt und somit äußerlich nicht erkennbar ist. Auch die Abundzeichen im Dachstuhl der beiden Hausteile folgen einer fortlaufenden Nummerierung mit dem zur damaligen Zeit üblichen Punkt- Strichsystem. Der aus dem frühen 15. Jhdt. stammende Teil des Hauses Nr. 12 erstreckt sich bis zum Aufzugserker (siehe Foto Straßenfassade). Der ursprüngliche Giebel ist in Teilflächen noch vorhanden. Erst im Jahr 1762, wurde der bis dahin bestehende Durchgang zum bergseitig liegenden Nachbargebäude mit einem Anbau einschließlich des Aufzugserkers überbaut.(dendrochronologisch nachgewiesen) Der Grundriss im 1.OG Haus Nr.12 entspricht in gespiegelter Form in wesentlichen Teilen der Raumaufteilung im Haus Nr.10. Von einer ursprünglich vorhandenen Bohlenstube, vergleichbar zum Haus 10, ist noch eine überputzte Querwand vorhanden. Haus Nr. 12 besitzt im 1.OG noch die vollständig erhaltene Fachwerkkonstruktion der Südfassade, die beim Haus Nr. 10 bereits durch eine neuzeitliche Mauerwerkswand ersetzt wurde. Das Dachgeschoss wurde in historischer Zeit bereits mit Zwischenwänden für einfache Kammern unterteilt.

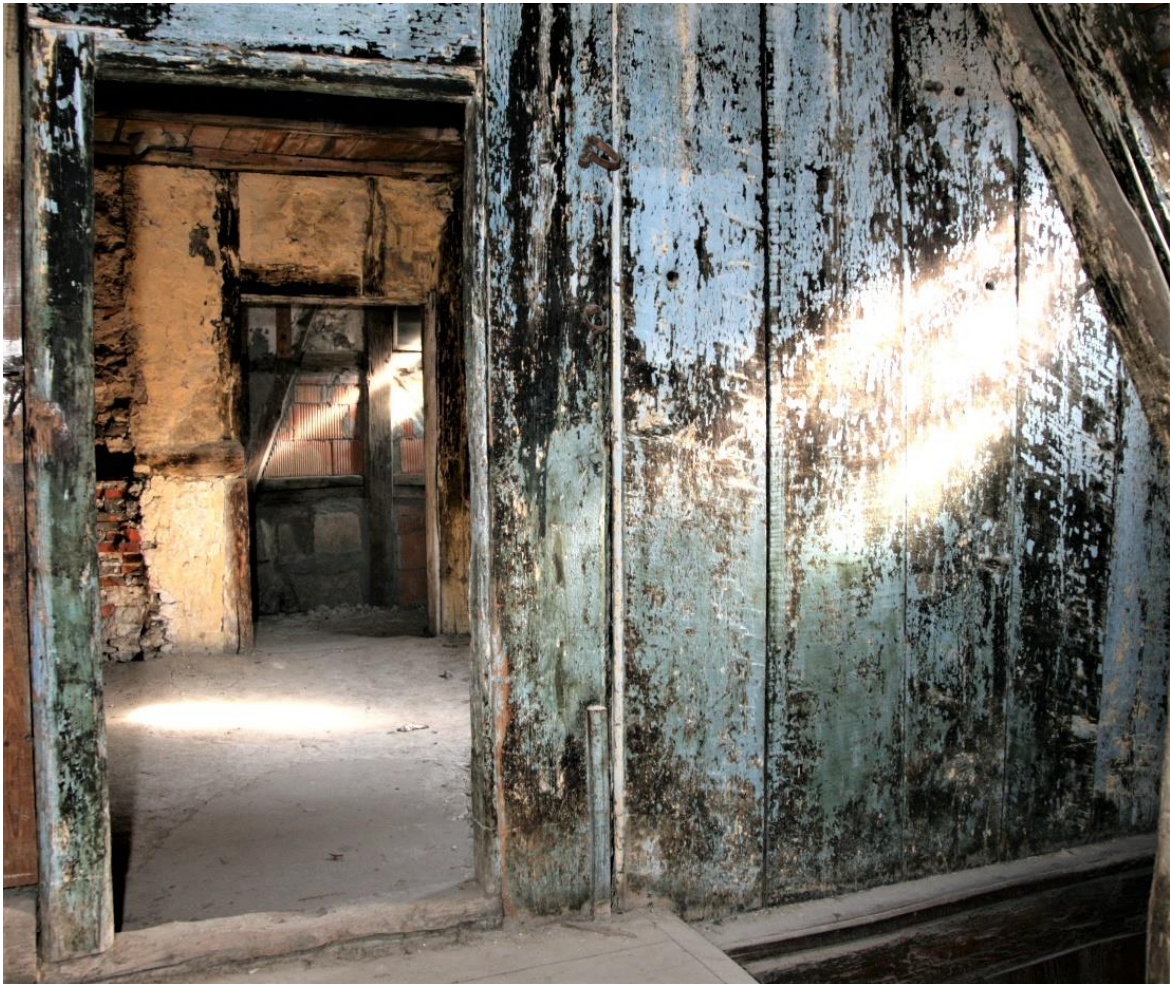
Historischer Dachausbau im DG
